上向台小学校

(令和5年度) 通学路における
点検箇所及び対応の方向性について

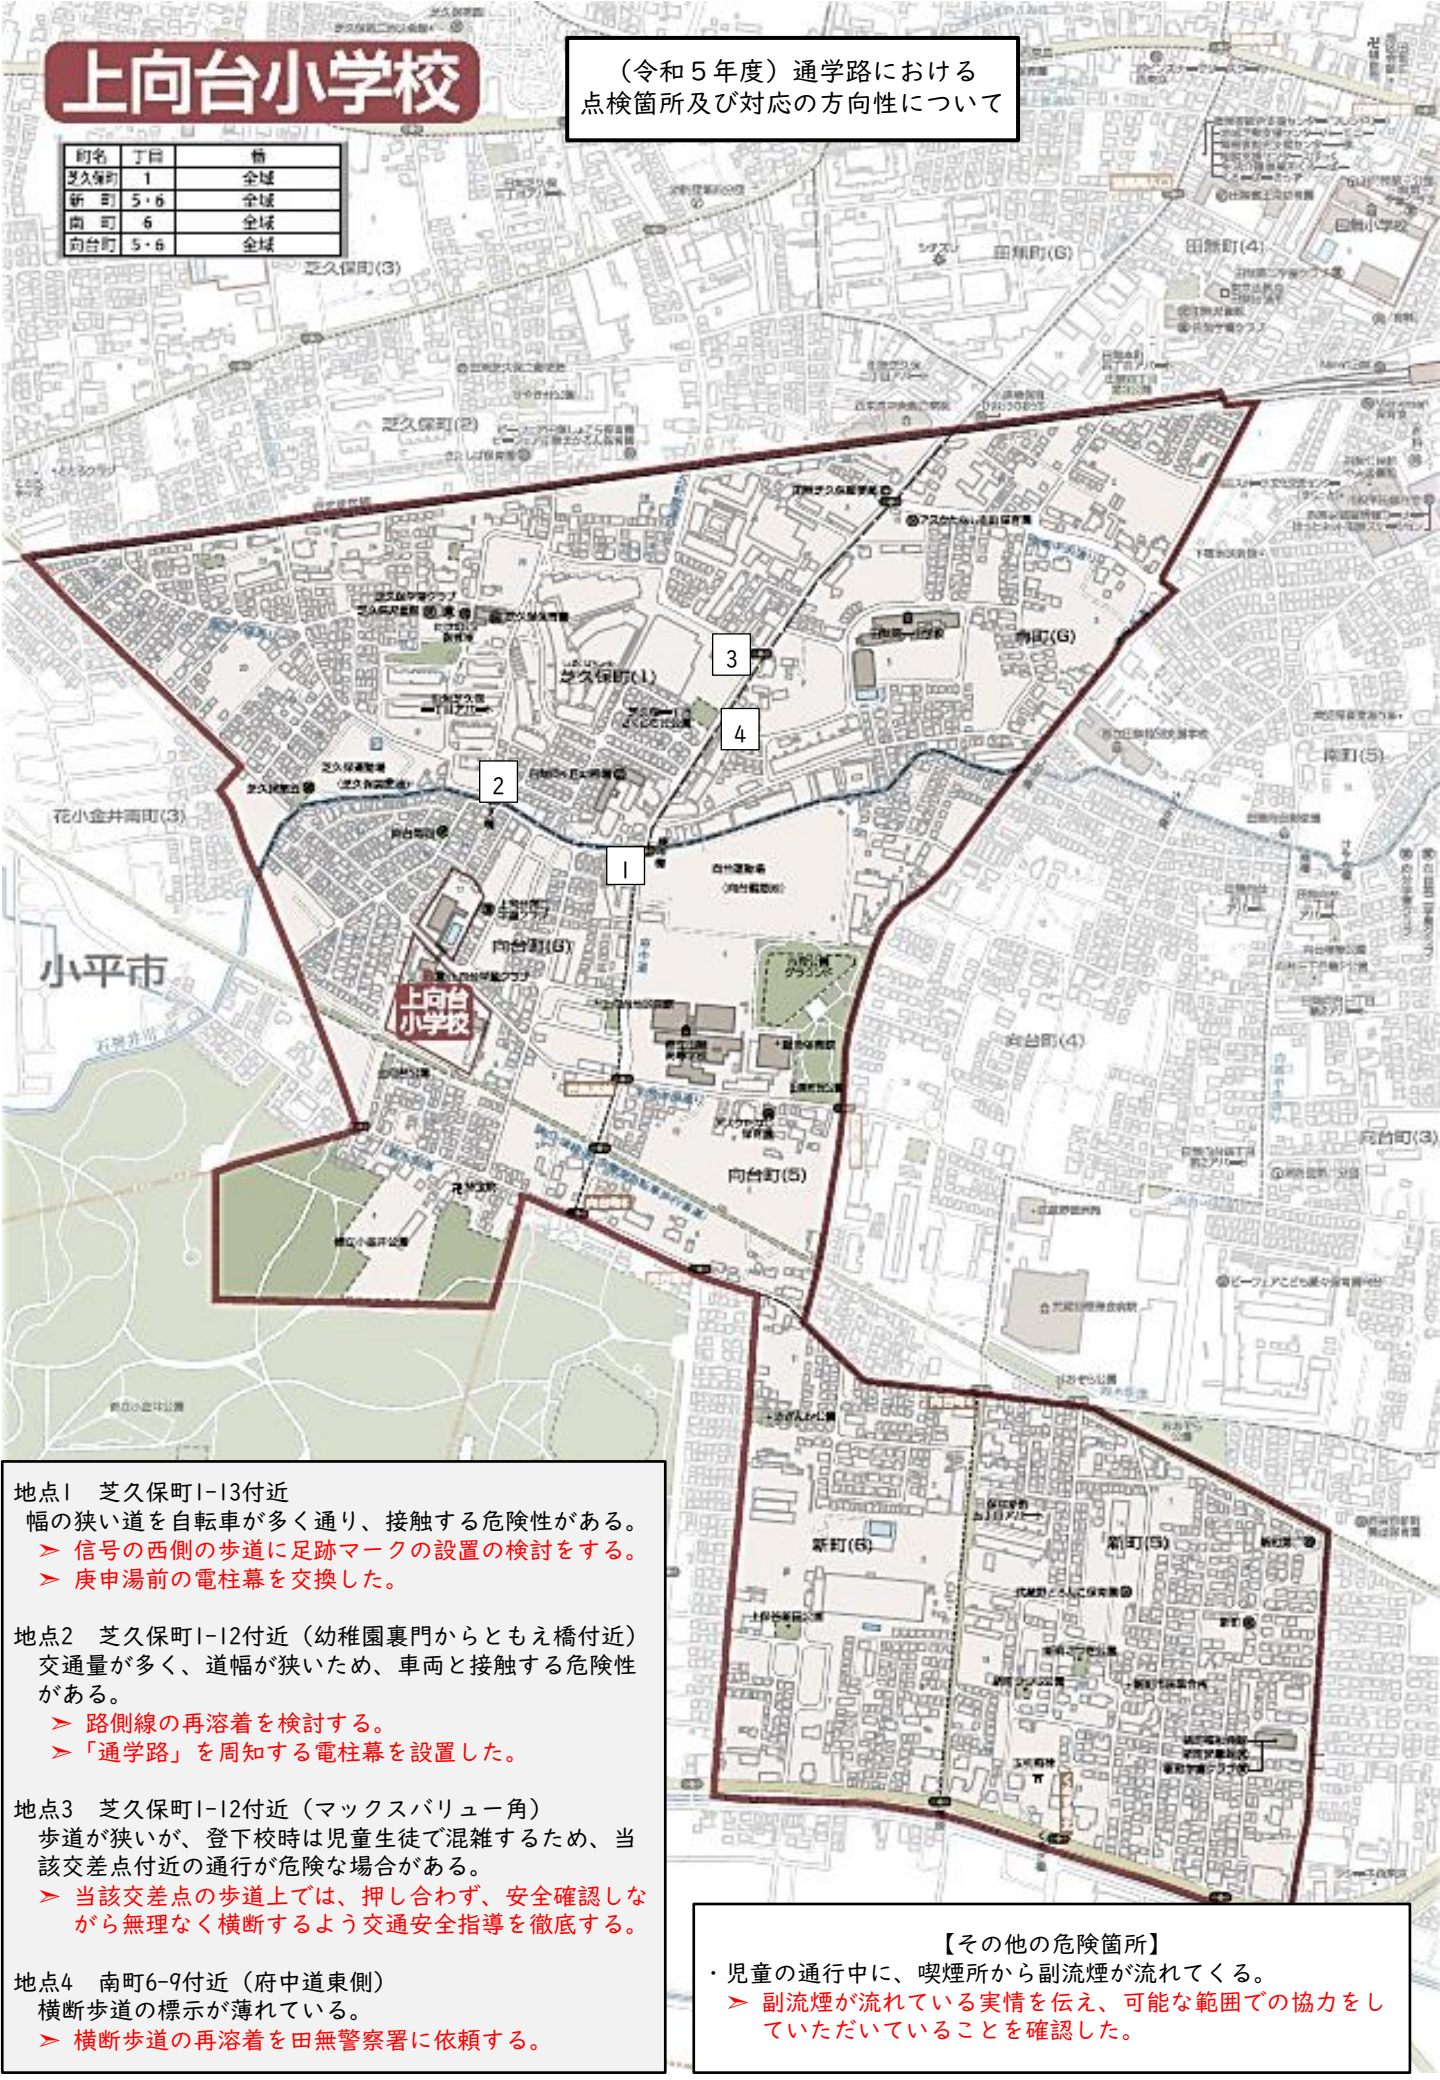
- 地点1 芝久保町1-13付近
幅の狭い道を自転車が多く通り、接触する危険性がある。
 > 信号の西側の歩道に足跡マークの設置の検討をする。
 > 庚申湯前の電柱幕を交換した。
- 地点2 芝久保町1-12付近 (幼稚園裏門からともえ橋付近)
交通量が多く、道幅が狭いため、車両と接触する危険性がある。
 > 路側線の再溶着を検討する。
 > 「通学路」を周知する電柱幕を設置した。
- 地点3 芝久保町1-12付近 (マックスバリュー角)
歩道が狭いが、登下校時は児童生徒で混雑するため、当該交差点付近の通行が危険な場合がある。
 > 当該交差点の歩道上では、押し合わず、安全確認しながら無理なく横断するよう交通安全指導を徹底する。
- 地点4 南町6-9付近 (府中道東側)
横断歩道の標示が薄れている。
 > 横断歩道の再溶着を田無警察署に依頼する。
