栄小学校

令和2年度通学路合同点検の
点検箇所及び対応の方向性について

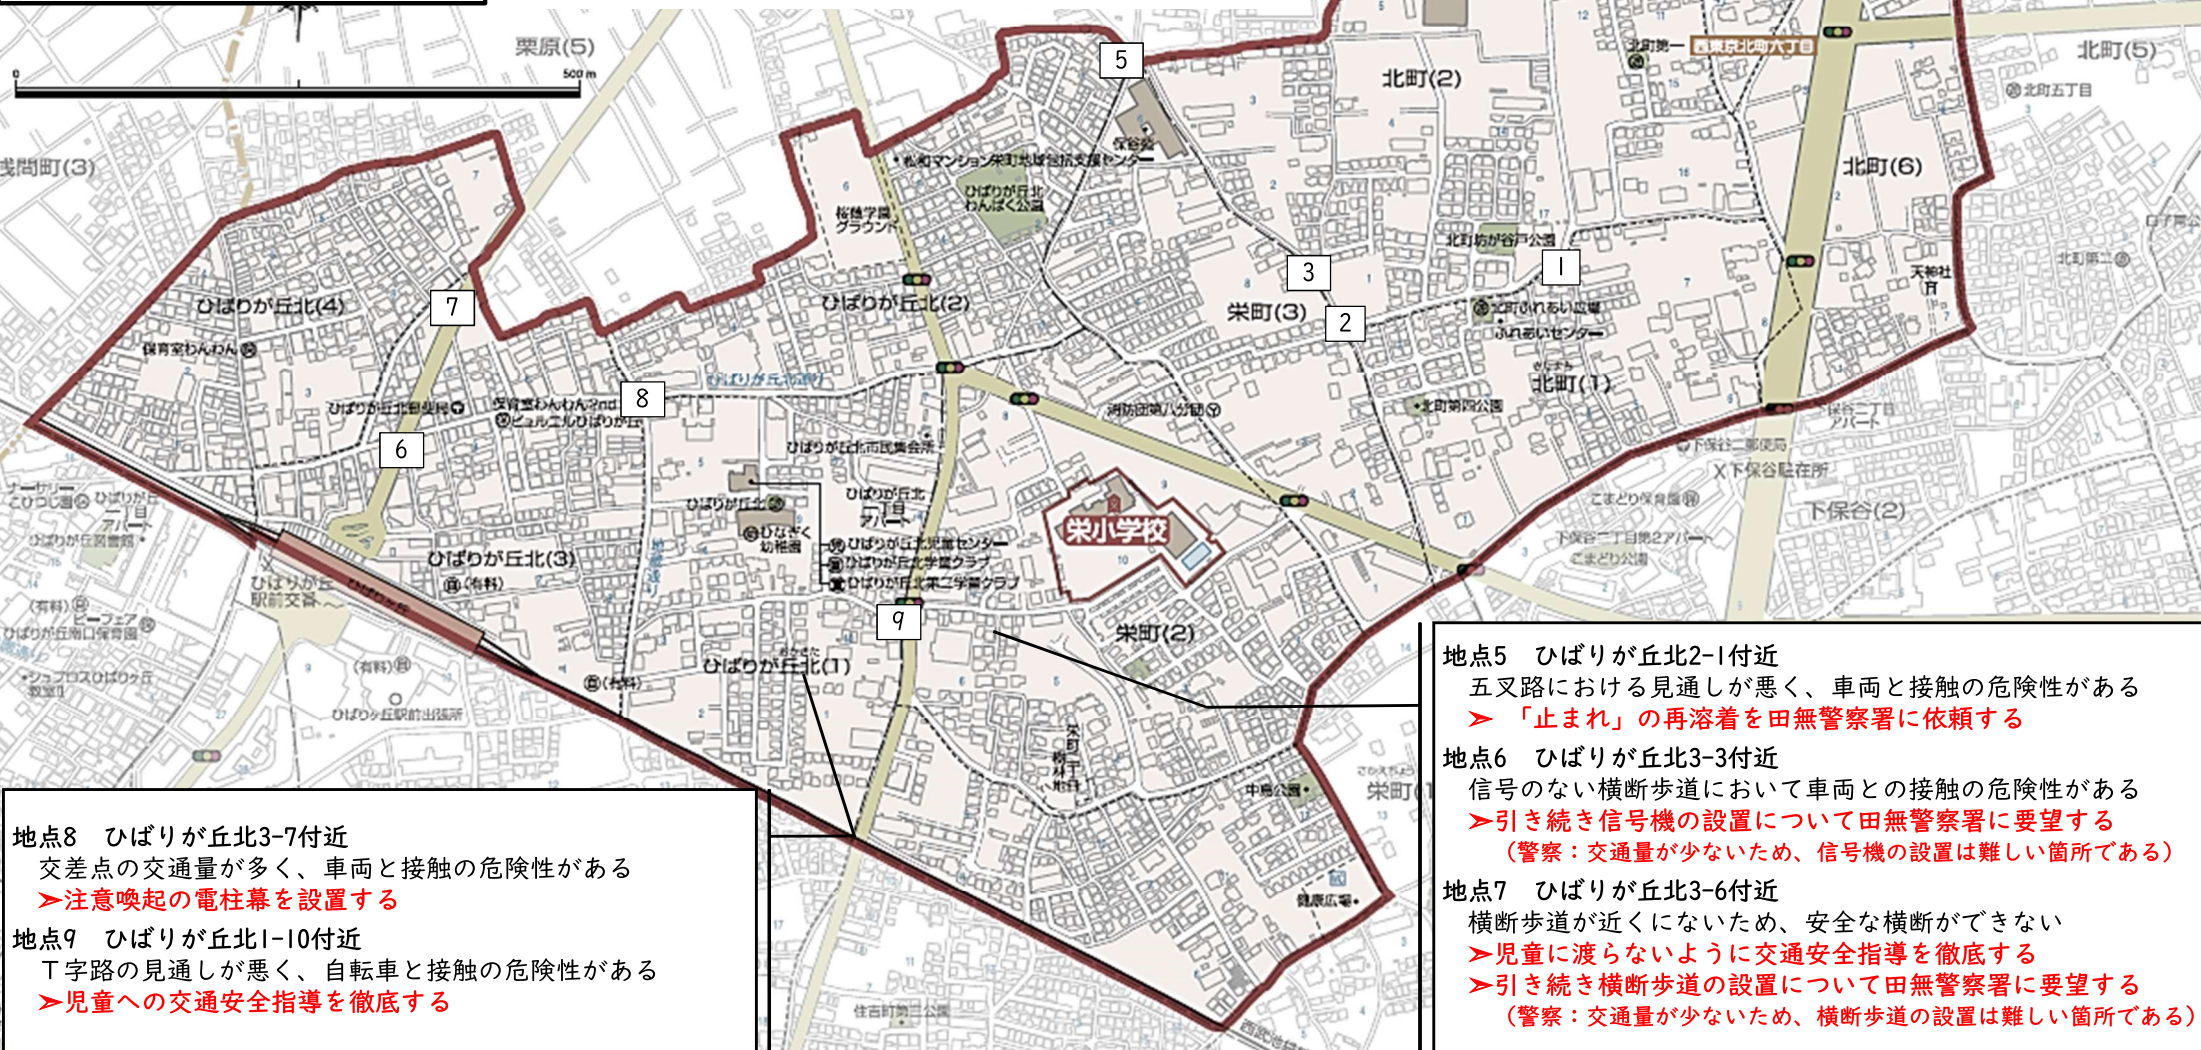
- 地点1 北町2-17付近
三叉路において車両と接触の危険性がある
➤優先車両側に対する注意喚起の電柱幕を取り換える
- 地点2 北町2-1付近
スピードの速い車両と接触の危険性がある
➤「止まれ」の再溶着を田無警察署に依頼する
- 地点3 北町2-1付近
車両の交通量が多く、接触の危険性がある
➤車両に対する注意喚起の電柱幕を設置する
- 地点4 北町2-10付近
スピードの速い車両と接触の危険性がある
➤「止まれ」の再溶着について田無警察署に依頼する
➤路側線とT字の路面塗装を再塗装する

- 地点8 ひばりが丘北3-7付近
交差点の交通量が多く、車両と接触の危険性がある
➤注意喚起の電柱幕を設置する
- 地点9 ひばりが丘北1-10付近
T字路の見通しが悪く、自転車と接触の危険性がある
➤児童への交通安全指導を徹底する

- 地点5 ひばりが丘北2-1付近
五叉路における見通しが悪く、車両と接触の危険性がある
➤「止まれ」の再溶着を田無警察署に依頼する
- 地点6 ひばりが丘北3-3付近
信号のない横断歩道において車両との接触の危険性がある
➤引き続き信号機の設置について田無警察署に要望する
(警察：交通量が少ないため、信号機の設置は難しい箇所である)
- 地点7 ひばりが丘北3-6付近
横断歩道が近くにないため、安全な横断ができない
➤児童に渡らないように交通安全指導を徹底する
➤引き続き横断歩道の設置について田無警察署に要望する
(警察：交通量が少ないため、横断歩道の設置は難しい箇所である)
